Recomendaciones generales para el diagnóstico de la patología estructural

Recomendaciones Técnicas

ALCONPAT Internacional

Recomendación Técnica No. 10

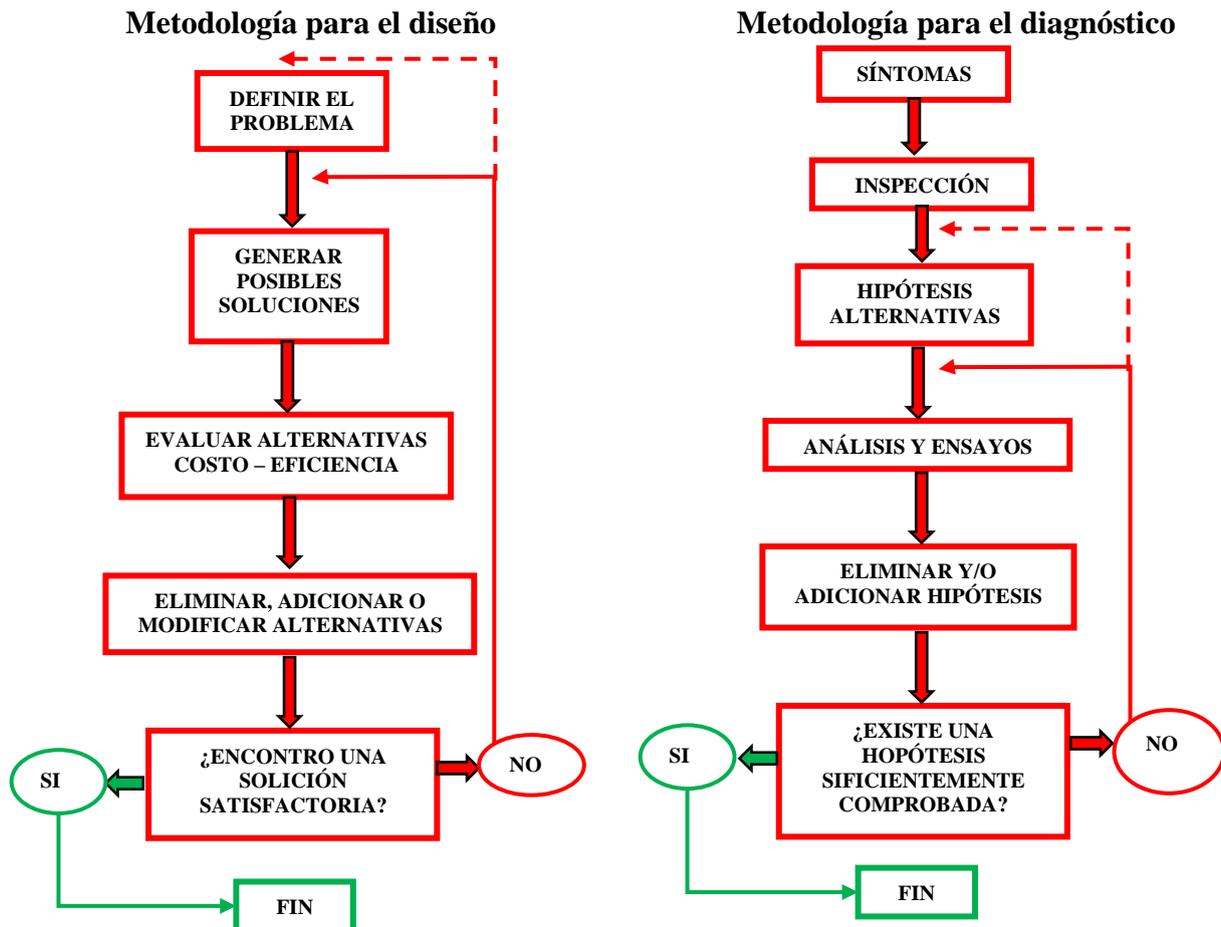
Figura 1

enfrentados con un sistema, resultante de subsistemas que interactúan entre sí. El siguiente esquema Figura 1, grafica la diferencia de ambos procesos, con objetivos marcadamente diferentes. En el diseño, alcanzar la solución que considera satisfactoria en un proceso iterativo de ajuste, pudiendo, en

caso extremo de no lograrlo, redefinir la solución del problema constructivo a resolver. En el diagnóstico, el problema ya está planteado y con el mismo criterio de iterativo deberá encontrar el origen y las causas que lo condujeron a un determinado estado.

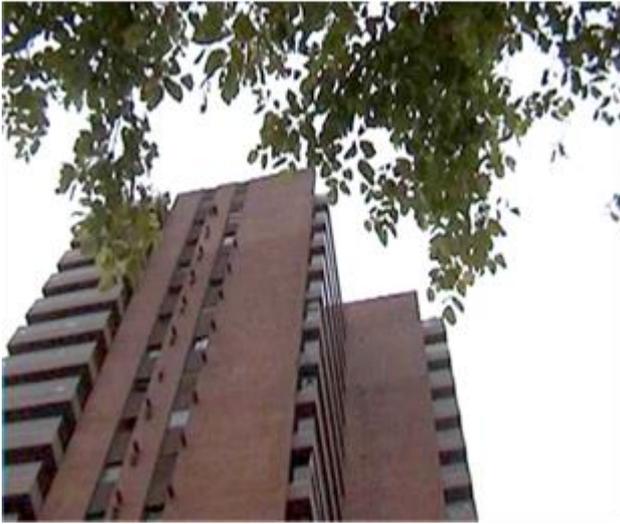
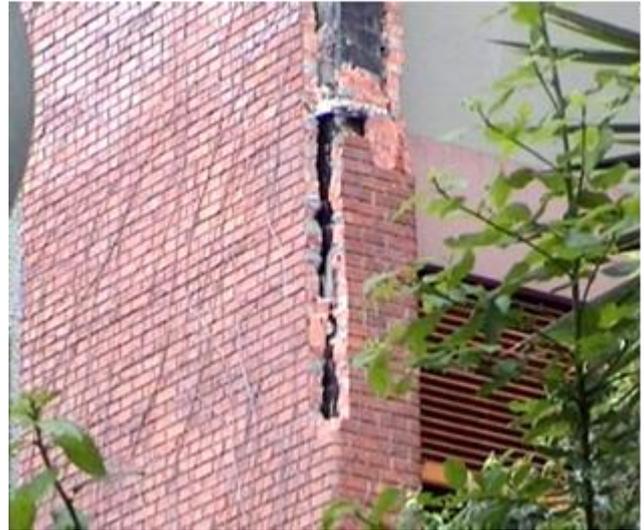
Figura 2

En la figura 2 se muestra el caso de la falla de la mampostería exterior de un edificio como consecuencia de la deformación diferida del hormigón que compone las columnas de su

estructura. La interacción que se generó por el típico comportamiento reológico del hormigón, que tiende a contraerse en el tiempo, aún a carga constante, sumada las diferentes tensiones, y consecuentemente deformaciones, a las que se ven sometidas los tabiques y las columnas enmarcando una mampostería muy rígida, generó la falla.

Ambos subsistemas, analizados aisladamente eran funcionalmente aceptables, la falla de la pared de mampostería se origina en la incompatibilidad para trabajar en conjunto.

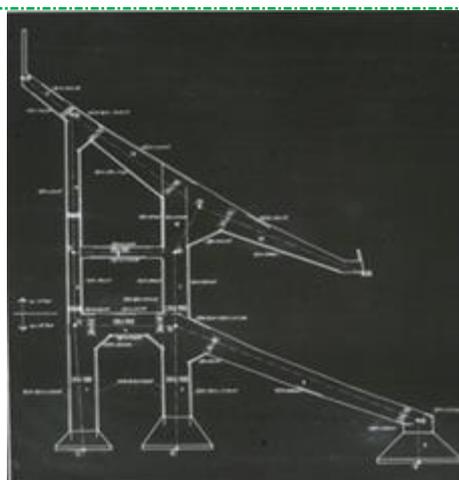
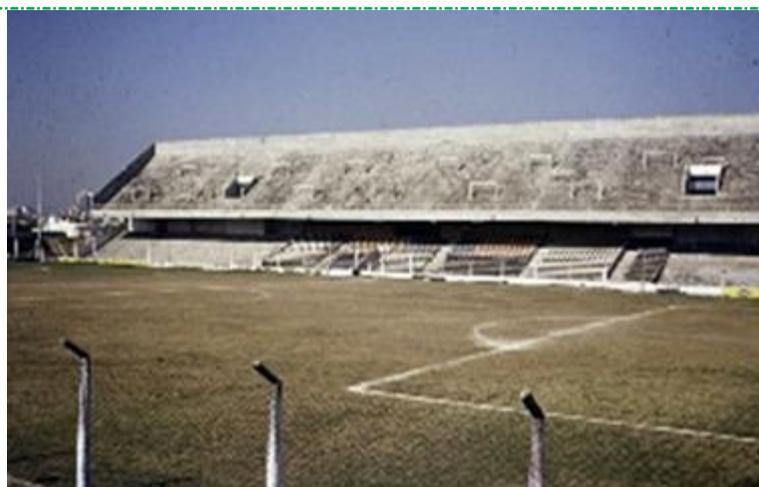
Se trata de un estadio compuesto por tribunas de distintas características. Un lateral que cuenta con dos niveles de acceso para el público, construido con pórticos y graderías de hormigón armado, Figuras 1a y b.

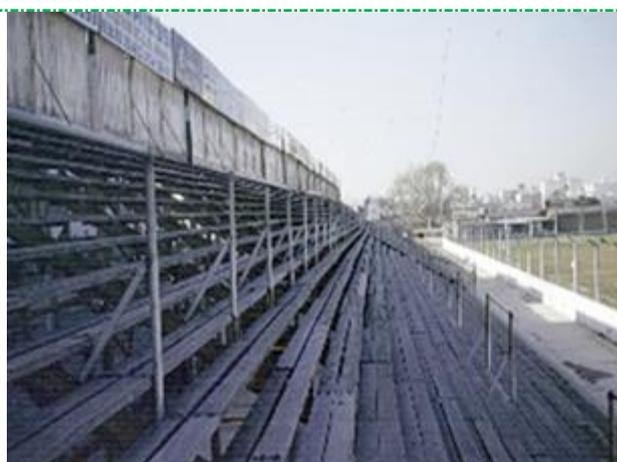
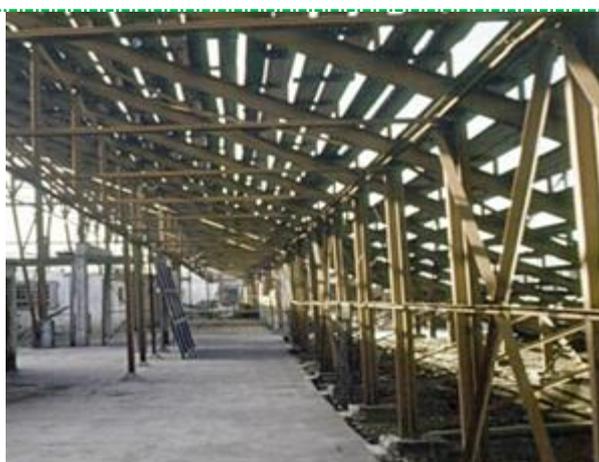
El otro lateral, cuenta con un solo nivel, y está construido con estructura metálica reticulada y gradas de madera Figuras 1c y d

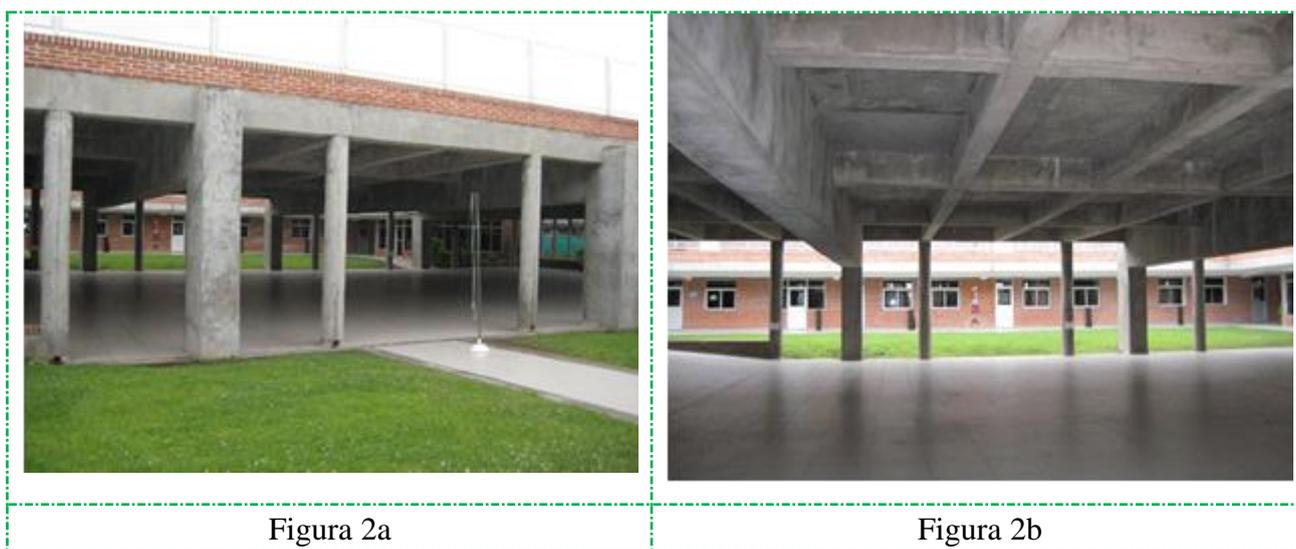
Figura 2a

Se presenta el caso del patio cubierto de una escuela, en este caso ya reparado, con columnas circulares exclusivamente en el perímetro, que comenzó a manifestar en la cubierta problemas de acumulación de agua, como consecuencia de contrapendientes que se formaban en los desagües (Figura 2a). Sin analizar las causas que originaban el problema, se procedió a adicionar espesores de sobre pisos y carpetas de sellado para corregir la deficiencia, es decir actuar sobre el síntoma sin resolver el problema de fondo.

El conocimiento del problema real de la estructura, permitió resolverlo actuando sobre la causa que lo generaba, con el agregado de pórticos transversales con columnas cuadradas y vigas de mayor altura que el envigado existente, tal como se aprecia en la Figuras 2a y 2b, que le conferían mayor rigidez y consecuentemente menor deformación

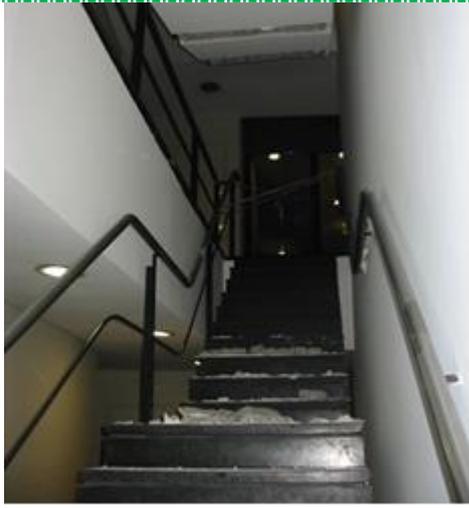
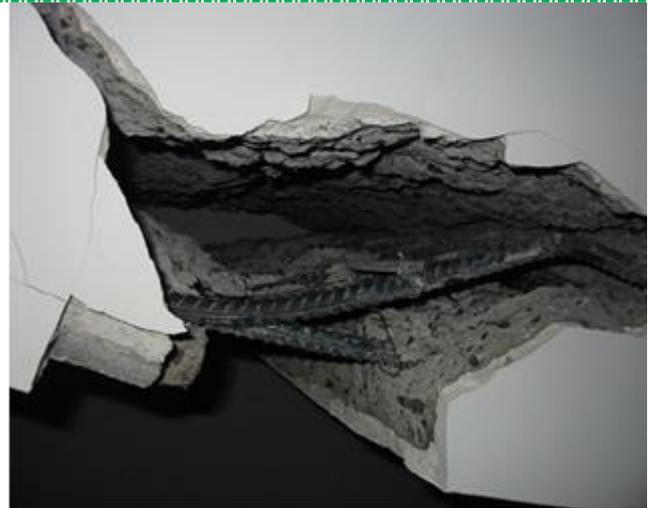
El caso siguiente, Figuras 2c y 2d, muestran una escalera que presentaba fisuras en los laterales y en su cara inferior, que no fueron consideradas a tiempo y terminaron con su rotura, ya que la manifestación eran consecuencia de una deficiente colocación de sus armaduras en el quiebre del descanso.

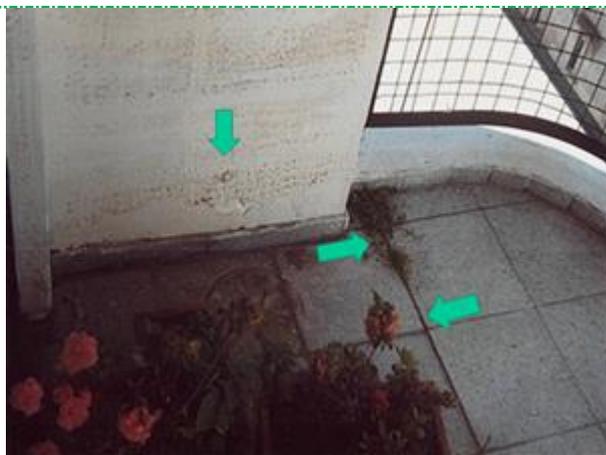
Figura 3a

En la Fig. 3a se visualizan en un balcón existente en voladizo, fisuras transversales a la dirección de la sollicitación principal de flexión, humedades, contrapendiente al desagüe y vegetación creciendo en las aberturas del solado.

Una inspección, aun solamente visual, bien realizada, con una lectura cuidadosa de las manifestaciones del balcón, probablemente hubieran permitido inferir la situación de riesgo, la existencia de las armaduras corroídas y con pérdida de sección, determinar su falta de capacidad portante y repararlo, evitando la falla en cadena del elemento estructural.

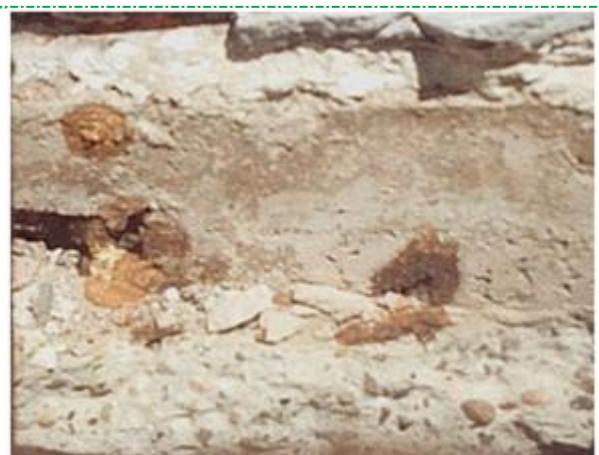
Estas manifestaciones son claramente situaciones propicias para la falla, particularmente la fisura transversal que estría indicando un sobreesfuerzo en las armaduras, pero a su vez la posible presencia de un proceso de corrosión de las armaduras Figura 3b (La existencia de vegetación en la junta indica la existencia de humedad y oxígeno, condiciones propicias para la corrosión del acero). La pérdida de sección de las escasas armaduras existentes y consecuentemente la progresiva disminución de la capacidad portante, concluyeron en el colapso del voladizo, situación que se presentó en uno de los balcones del séptimo piso Figura 3c, generando el colapso en cascada de todos los balcones de los pisos inferiores. Figuras 3d y 3e

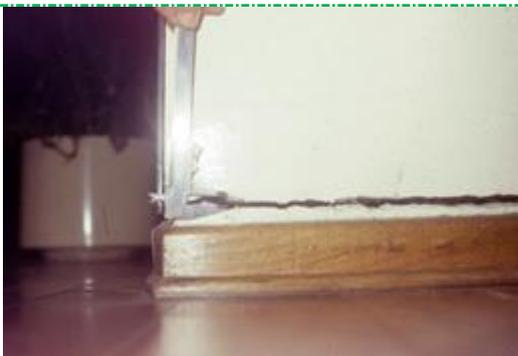
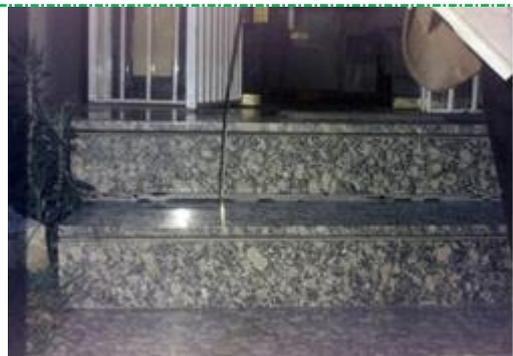
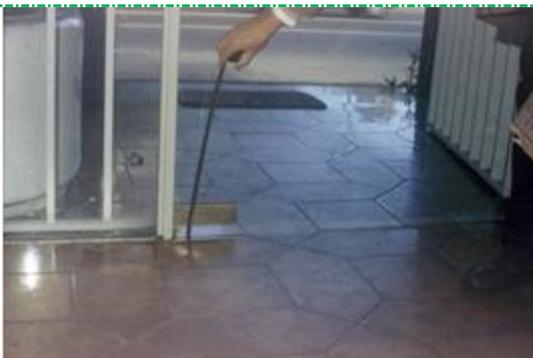
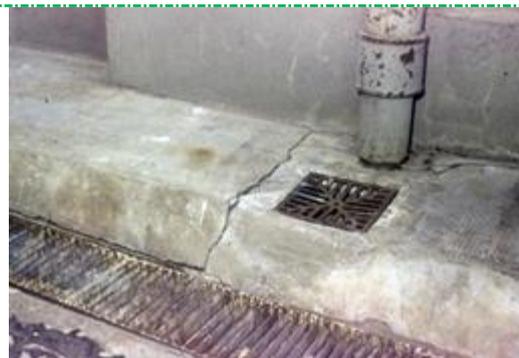
En las Figuras 4a a 4d, se muestran distintas deficiencias en la planta baja de un edificio en altura, con un subsuelo que ocupaba parcialmente el perímetro de la proyección de la construcción.

La edificación, implantada en la zona riverenseña, comenzó a manifestar las fallas que se visualizan luego de varios años de habilitada la construcción, asentamientos en paredes Fig.4a, y escaleras apoyadas sobre el terreno Fig. 4b, fisuras en los pisos interiores Fig. 4c y exteriores Fig. 4d, las que continuaron ampliándose con posterioridad a un ascenso inesperado de la capa freática.

La continuidad y el avance de los daños se explican porque el asentamiento generó también la rotura de las cañerías de desagüe enterradas, de manera que la pérdida permanente de líquido seguía generando mayores asentamientos y consecuentemente la continuidad y amplificación de las fallas.

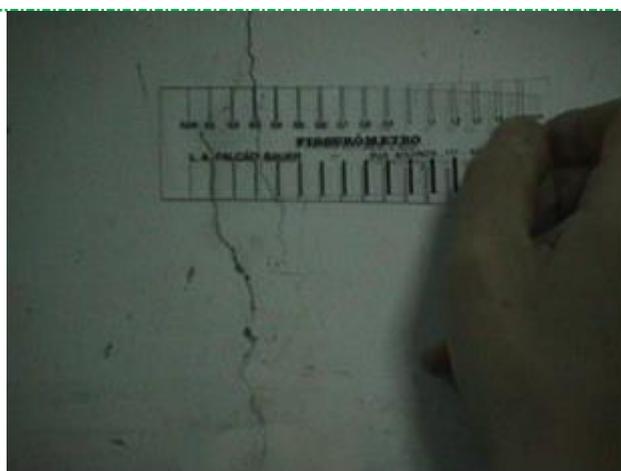
Figura 5b

Otro caso típico lo constituye el seguimiento del ancho de fisuras Figura 5b, para determinar si constituyen fenómenos estabilizados o progresivos.

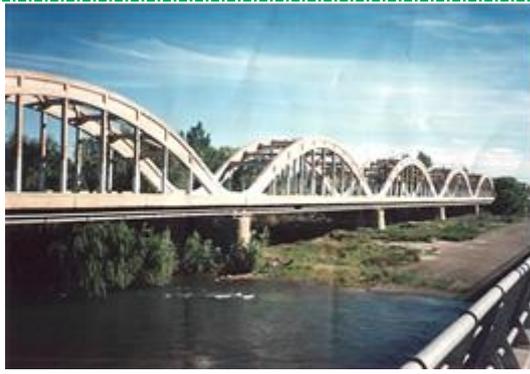
Figura 5c

Cuando se trata de evaluar estructuras existentes complejas, tanto en relación a su capacidad portante, como a su vida útil, en general es necesario contar con gran cantidad de información y consecuentemente realizar un número importante de estudios de campo y de análisis numéricos, tal el caso del puente de la Figura 5c.

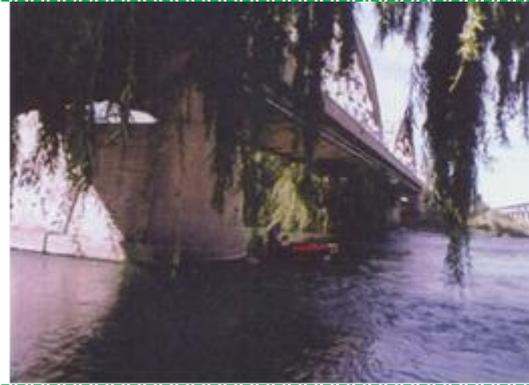
Figura 5d

La aptitud de las fundaciones fue evaluada mediante el empleo de equipos emisores de ondas electromagnéticas montados sobre una pequeña embarcación, Figura 5d, a los efectos de descartar fenómenos de socavación de las pilas de fundación.

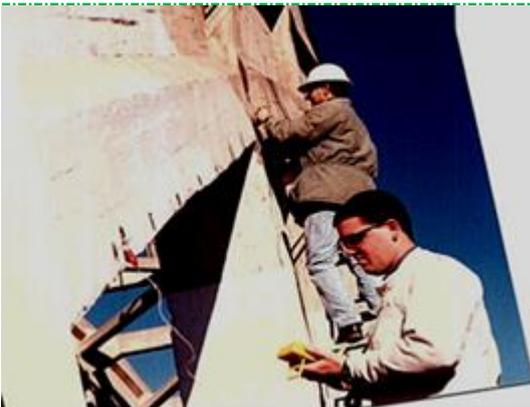
Figura 5g

Como las armaduras del puente presentaban signos de corrosión se determinaron los parámetros para evaluar su implicancia (potencial de corrosión, resistividad, etc.) Figura 5g.

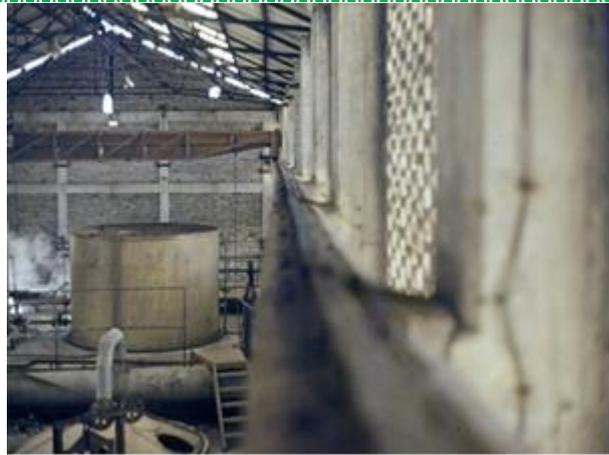
Figura 6a

En la Figura 6a, se muestra el interior de una planta industrial dedicada a la elaboración y tratamiento de ácidos con fines comerciales.

Como se aprecia en dicha figura, el establecimiento estaba construido con estructura independiente de hormigón, cerramientos de albañilería y cubierta liviana metálica.

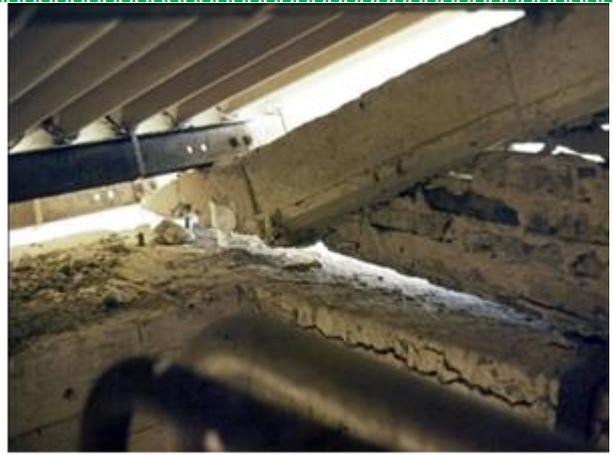
Figura 6b

Tiempo después de estar la planta en funcionamiento comenzaron a manifestarse daños de consideración, tales como separación de la cubierta de las paredes de cierre, Figura 6b, y gruesas fisuras en dichas paredes, tal como se aprecia desde el exterior Figura 6c y desde el interior, Figura 6d.

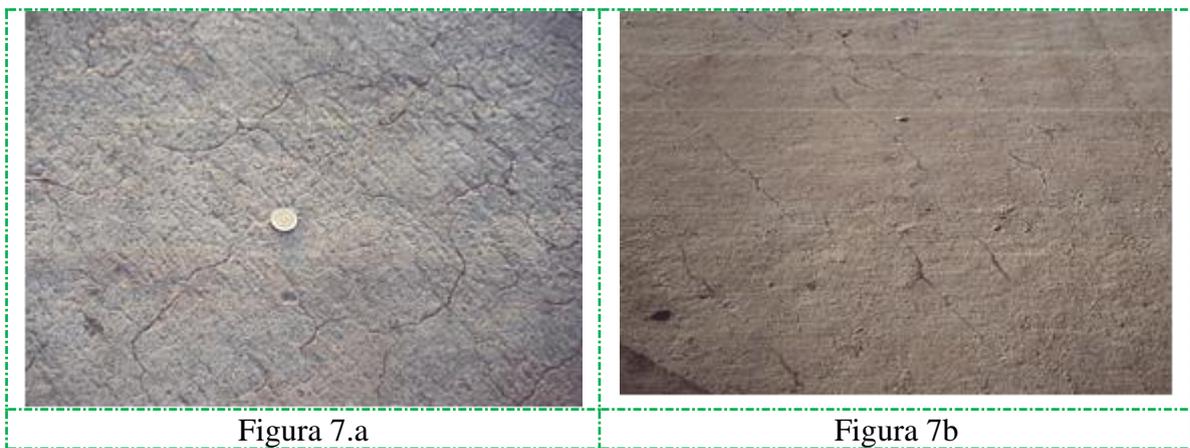
El cuadro de fisuración de las Figura 7a, y Figura 7b se corresponden con la contracción plástica y un secado prematuro del hormigón. En el primer caso debido a las altas temperaturas en el medio al momento de llenar los moldes, de allí la forma errática de su distribución. En el segundo, debido a la acción del viento predominante en una dirección, de allí su orientación uniforme.

En estos casos, ambos generados por un secado prematuro afectando la escasa resistencia a tracción del hormigón al momento de generarse el fenómeno.

En casos como los presentados, el revibrado si el hormigón aún está sin endurecer o el sellado posterior de las fisuras resuelve el problema y permite evitar situaciones como las que se visualizan en las Figuras 7c y 7d cuando se producen filtraciones de agua

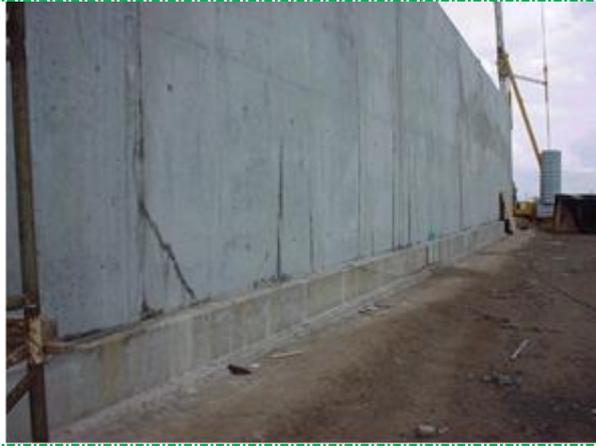
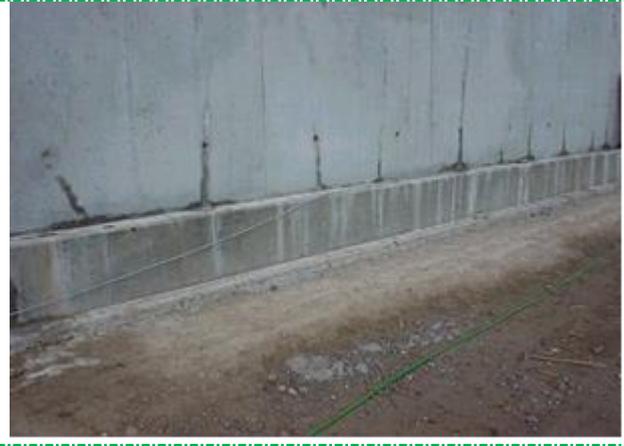
Una situación distinta en cuanto a la viabilidad de resolver el problema de las fisuras mediante un sellado se visualiza en las Figuras 7e y 7f.

Se trata de una planta de tratamiento de efluentes, diseñada con muy escasa armadura horizontal, y hormigonada en etapas, primero la losa de fondo con la viga perimetral y posteriormente los tabiques laterales. La deficiencia que presentaba al poco tiempo de retirar los moldes era de fisuras relativamente anchas y muy separadas, que en la etapa de utilización generaría filtraciones inaceptables.

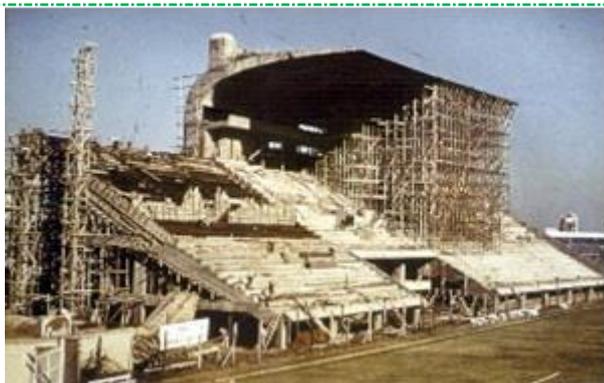
La tribuna fue construida con hormigón armado y el alero, de 21 m de vuelo, con ménsulas de altura variable de hormigón postesado. El conjunto fue diseñado y construido en 3 sectores, separados por una junta de dilatación, tal como se visualiza en la Figura 8a., comenzando la construcción del alero

Al construir el lateral derecho, Figura 8a se lo niveló con respecto al central, ya tensado y desapuntalado. Al tensar las ménsulas de dicho sector, el alero tendía a girar levemente hacia el centro, comprimiendo el material de la junta y arrastrando al alero central, sin poder deformar libremente.

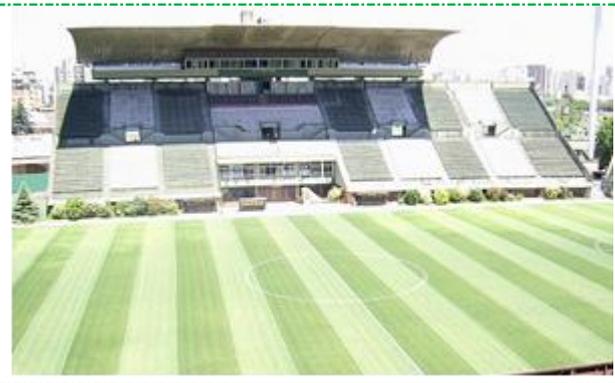
Figura 8b

Transcurridos unos 2 años de inaugurada la tribuna, el sector derecho del alero, presento un desplazamiento relativo de unos 4 cm con respecto al tramo central, tal como se visualiza en la Figura 8b.

Se realizaron durante mucho tiempo gran cantidad de estudios, ensayos y verificaciones estructurales, incluida una simulación de falla de alguno de los cables de postesado, sin encontrar respuesta que justificara el comportamiento anómalo de la estructura, con el agravante que poco tiempo después ocurrió lo mismo con el lateral izquierdo con respecto al central, sufrió también un descenso relativo. Luego de muchas hipótesis y análisis descartados, el estudio espacial del conjunto y el repaso del proceso constructivo permitieron dilucidar el problema.

La degradación del material de la junta liberó el vínculo entre ambos y cada sector adoptó la posición de equilibrio que le correspondía.

La presunta falla estructural, solo quedó como imagen desalineada de los tres tramos que componen el alerodel alero.

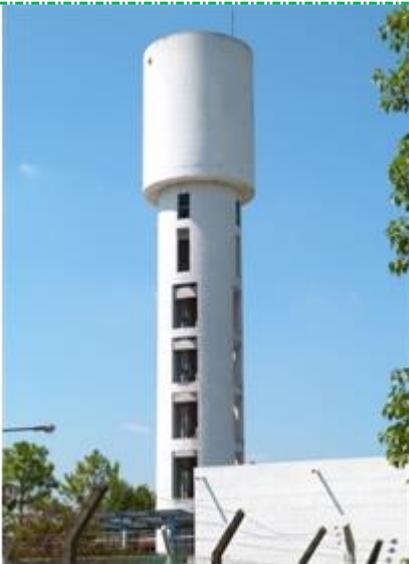
Figura 9a

En las Figuras 9a y 9b, se ve una torre tanque, reservorio de agua cilíndrico para uso industrial de 33m de altura y 150 m³ de capacidad de almacenaje en la cuba superior, de cuyas imágenes se desprende que se encontraba en buenas condiciones de mantenimiento

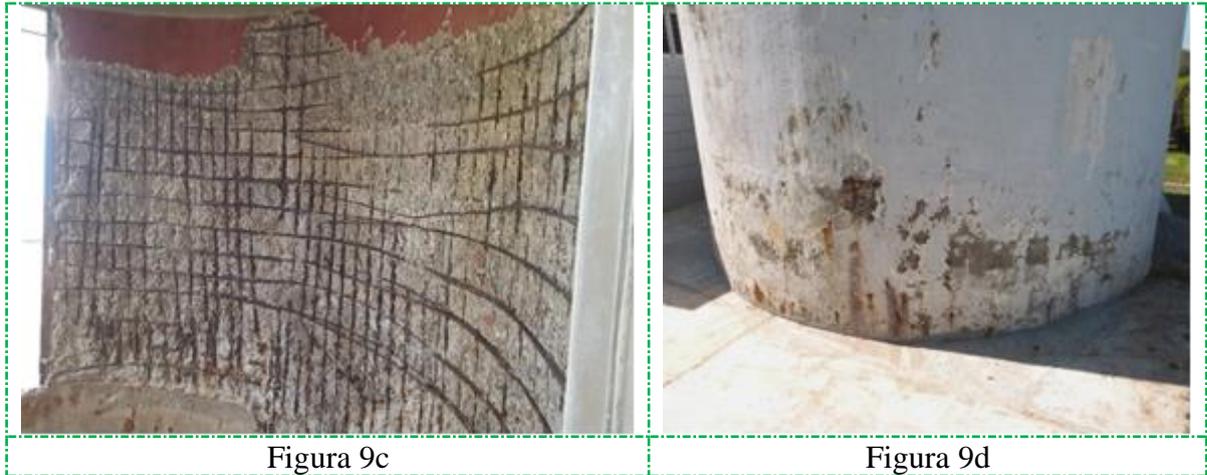
Al momento de dicha evaluación el tanque presentaba en aproximadamente la mitad del desarrollo de su perímetro interior y en los 3 primeros metros de altura, fuertes signos de deterioro Figura 9c, que

En la Figura 9d se visualiza el lado externo de la cara interior deteriorada, como se ve con daños menores, y la cara exterior opuesta prácticamente no presentaba daños.

Se realizó una primera evaluación del riesgo estructural a través de su modelación en elementos finitos y se emitieron las correspondientes recomendaciones de uso, que contemplaban, entre otras, una drástica reducción de la acumulación de agua en la cuba, imprescindible para la operación de la planta industrial Figura 9e.

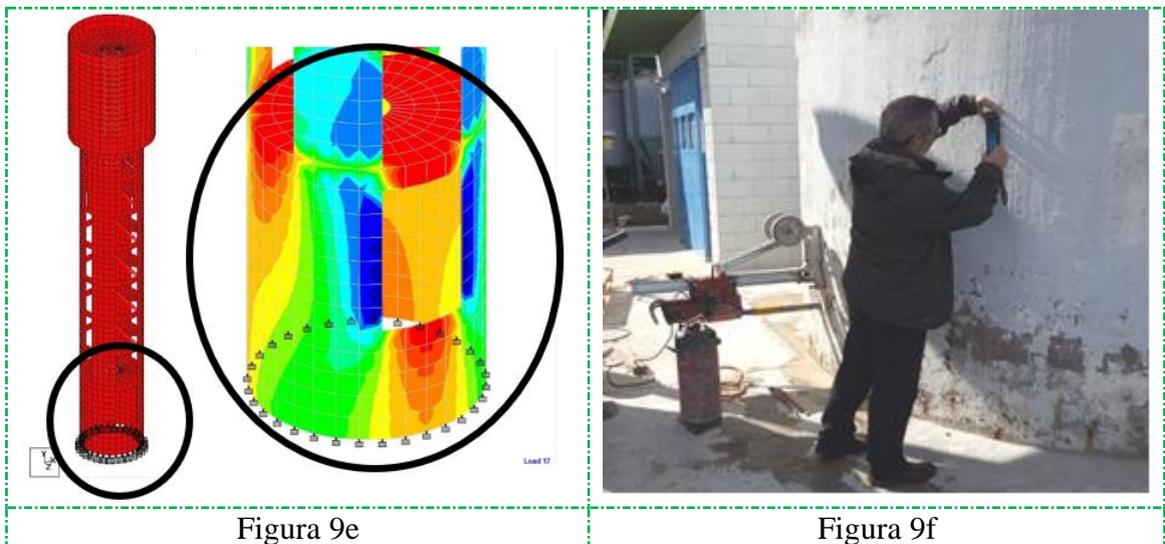
Se encontró una fuerte contaminación con cloruros, localizada casi exclusivamente en la zona afectada. Figura 9f, motivo de la degradación que presentaban las armaduras en la parte inferior de la cara interior del cilindro

De los estudios realizados, extracción de testigos, composición del hormigón, contenido de cloruros, carbonatación, resistencia mecánica, en varios sectores de la base del tanque, así como la determinación de los parámetros típicos de la corrosión.

Como conclusión de los estudios realizados se determinó que el origen de la contaminación local en el sector afectado se correspondía con salpicaduras de las periódicas acumulaciones de bateas con agua salobre que se acopiaban en la zona afectada y que era empleada para ablandar el agua para un adecuado uso industrial.
